## 29. KARTA ADRESOWA GMINNEJ EWIDENCJI ZABYTKÓW

| 1. OBIEKT <b>Willa Szczęsnówek</b> | | | 5. MIEJSCOWOŚĆ <b>Ostrówek</b> |

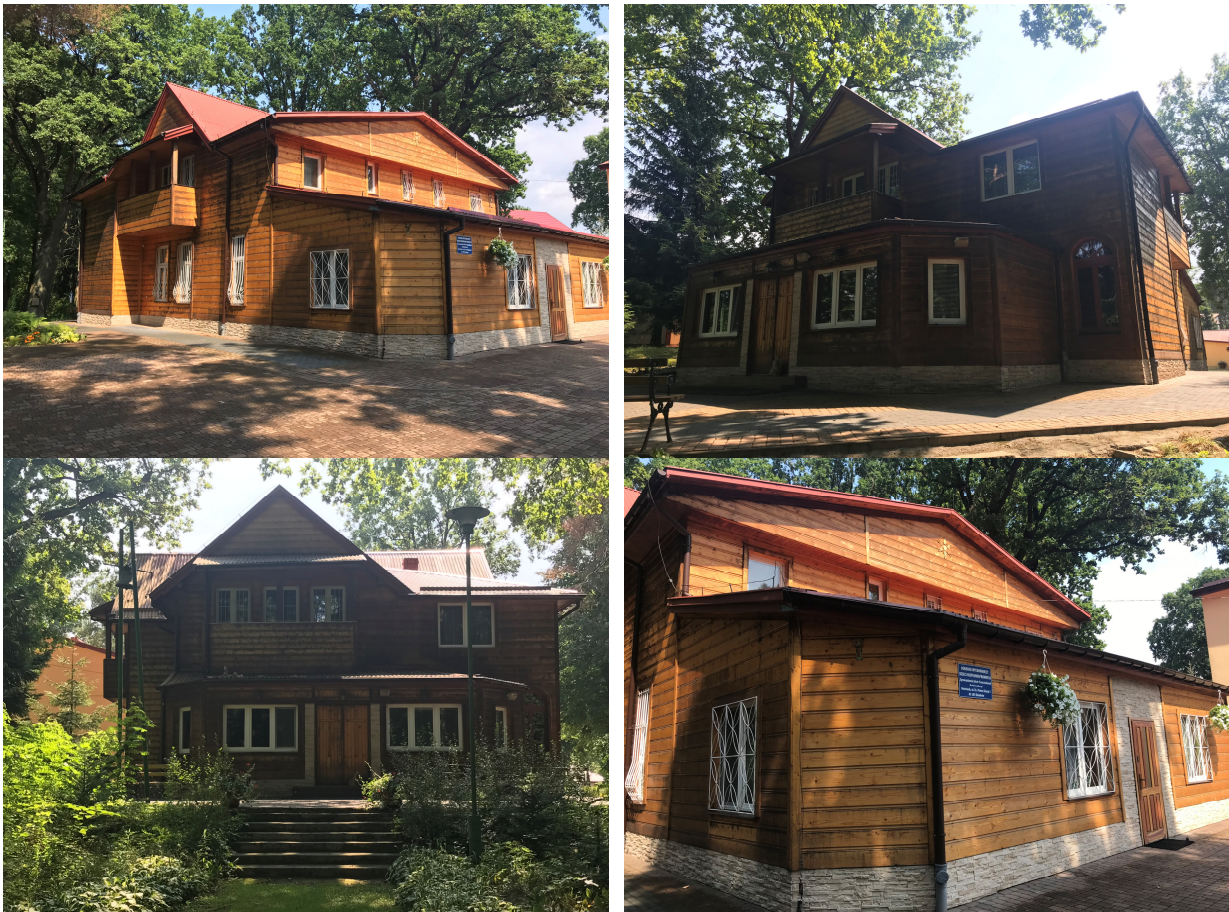
| 18. STAN ZACHOWANIA<br><b>dobry</b> | | | 17. RODZAJE ZAGROŻEŃ<br><b>czynniki atmosferyczne</b> |

Budynek drewniany, wzniesiony w konstrukcji ryglowej, opierany deskami, na fundamentach ceglanych. Obiekt jednokondygnacyjny z użytkowym poddaszem, niepodpiwniczony. Obiekt na planie połączonego prostokąta i kwadratu. Od północy murowana weranda, od południa drewniana przybudówka. Układ konstrukcyjny poprzeczny, trzytraktowy. Bryła rozcłonkowana, przykryta dachem dwuspadowym, przy półszczytach werandy zwieńczone daszkami pulpitowymi. Przylegające od północy i południa przybudówki przykryte dachami jednospadowymi. Elewacja frontowa w parterze 3-osiowa w wysuniętej przybudówce z centralnym wejściem głównym, piętro - 5-osiowe zwieńczone półszczytem, całość elewacji opierzona deskowaniem poziomym. Elewacja północna, z murowaną przybudówką i werandą na piętrze. Brak ozdobnych zwieńczeń półszczytów, oryginalnych balustrad i zdobień werand oraz zachowania opierzenia na elewacjach na przemian w pionie i w poziomie. Brak również zachowania zewnętrznych okiennic oraz układu okien dwudzielnych z nadświetleniem.
