DOKUMENTACJA KONSERWATORSKA  
PROGRAM PRAC KONSERWATORSKICH

**PARKIETY I SCHODY w PAŁACU W WOLI RASZTOWSKIEJ**

**ul. Szkolna 9, 05-205 Wola Rasztowska**

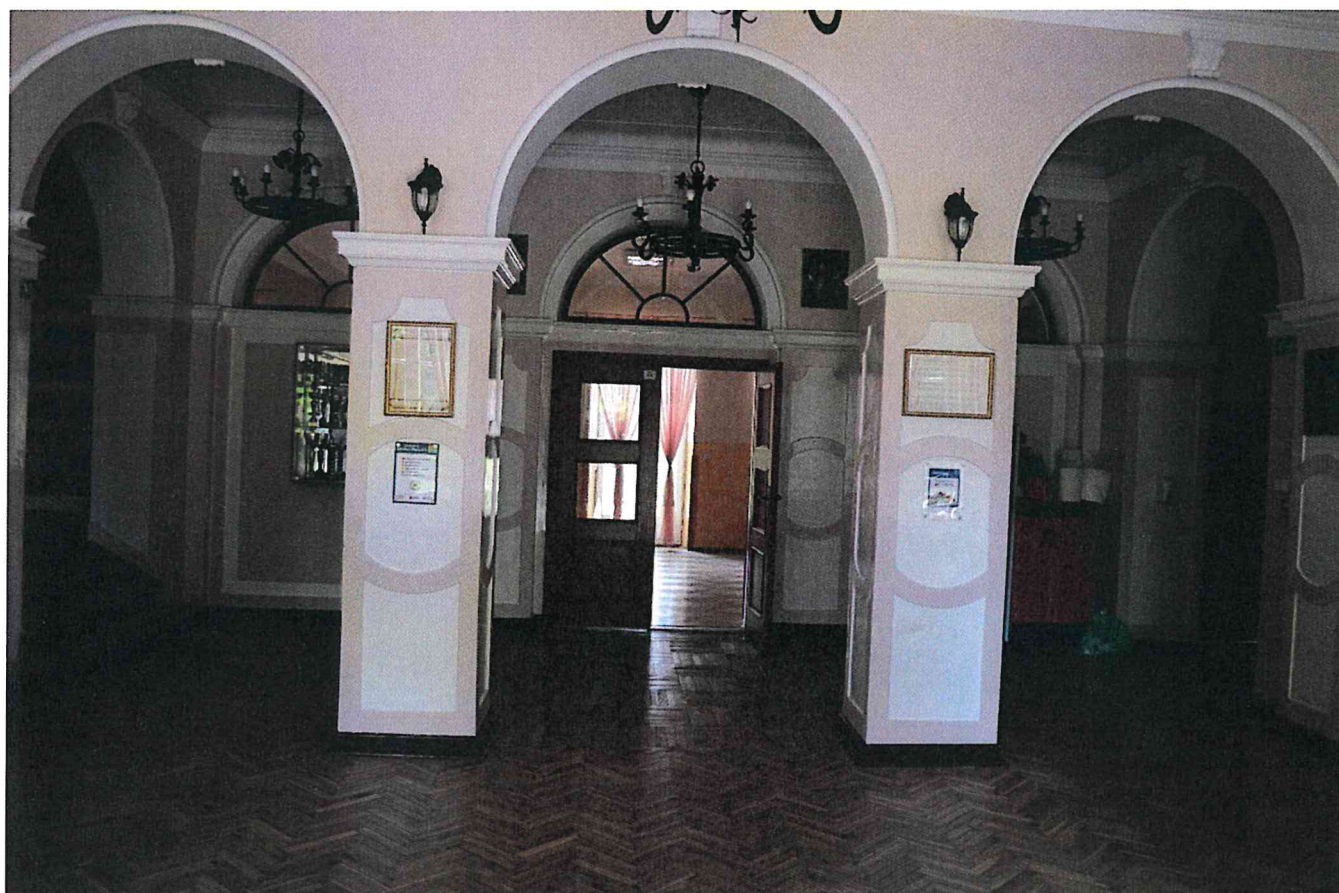
Pomieszczenie nr 0/1 (hall wejściowy)

Fot. Widok ogólny na hall wejściowy. Do kolumn widoczny układ parkietu w jodełkę. Wymiary klepek 31 x 5 cm.

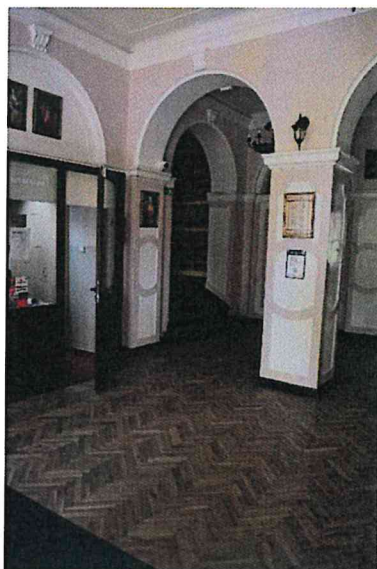
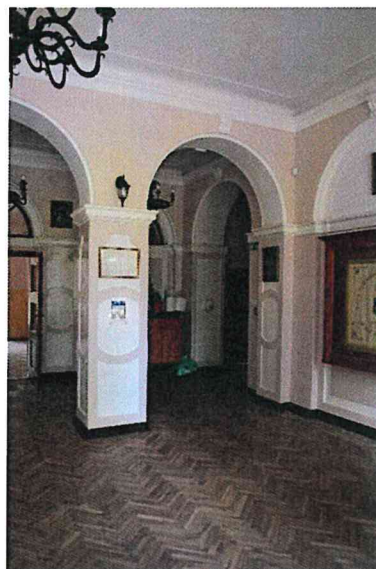
Fot. Widok na hall wejściowy strona lewa i prawa.

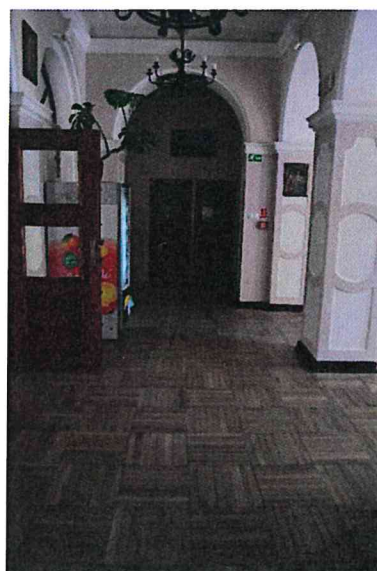
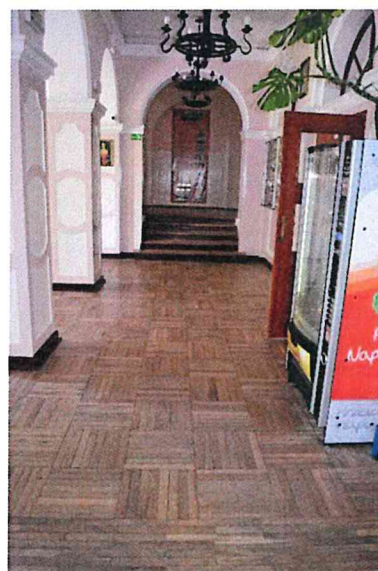
Fot. Korytarz będący częścią hallu wejściowego. Odmienny układ parkietu - w szachownicę. Wymiary klepek 5 na 40 cm.

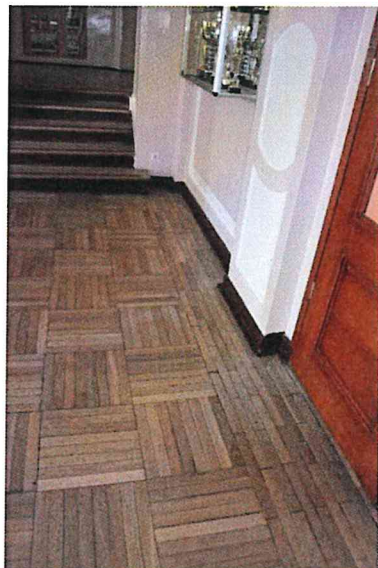
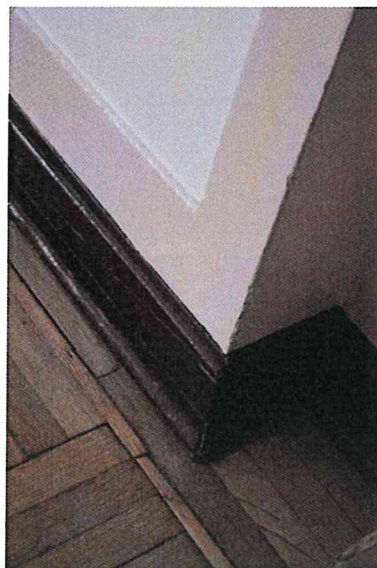
Fot. Przy ścianie sali gimnastycznej klepka ułożona jest w cegielkę. Zbliżenie na listwę cokołową.

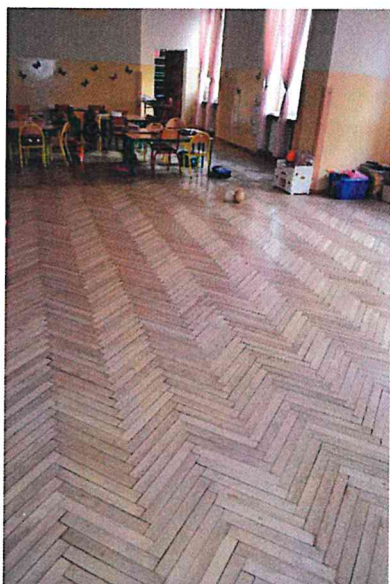
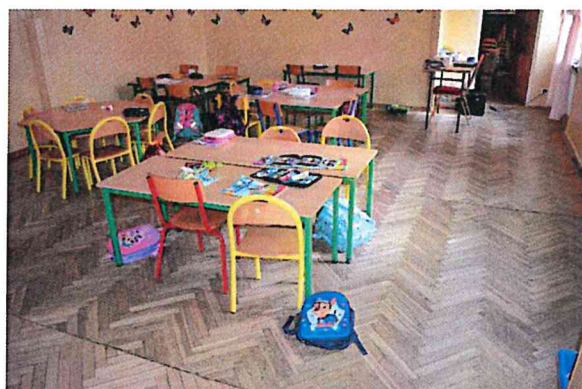
Pomieszczenie nr 0/8 (sala gimnastyczna)

Fot. Widok ogólny na salę gimnastyczną. Układ parkietu w jodełkę. W części środkowej dylatacja. Jodełka w części środkowej jest przesunięta w stosunku do części głównej.

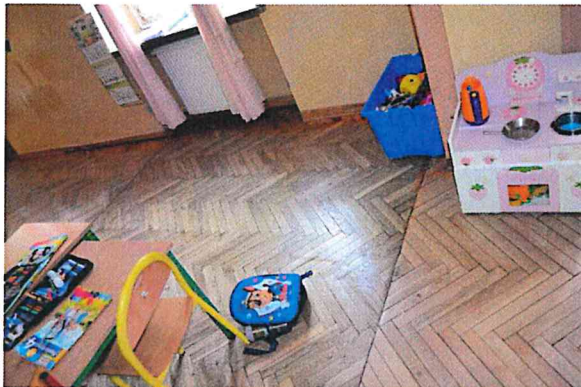
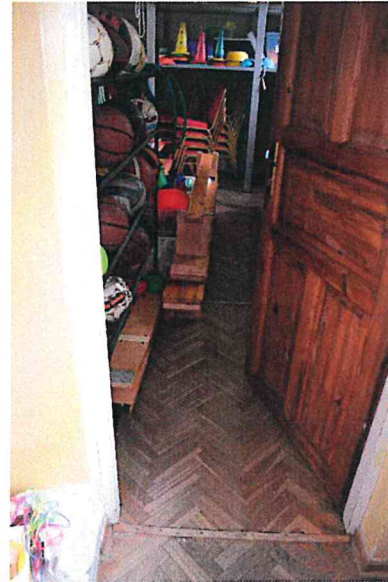
Fot. Widok na część środkową oraz przy schowku widoczne dylatacje. Układ w jodełkę.

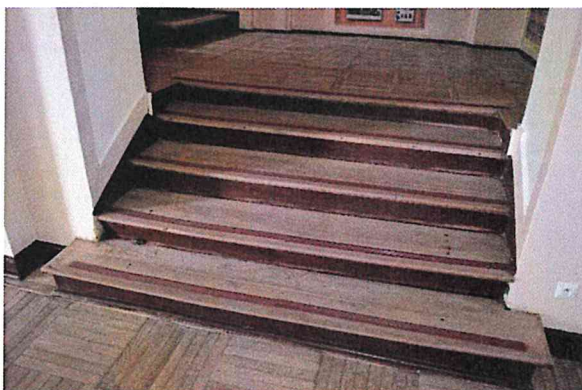
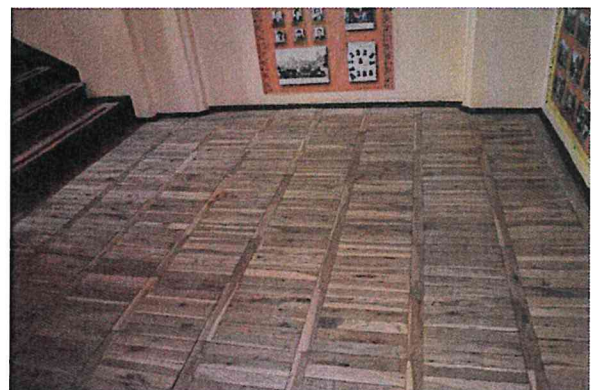
Schody powrotne, trójbiegowe. Bieg pierwszy składa się z 4 stopni i spocznika. Bieg drugi i trzeci składają się z 10 stopni i spocznika każdy. Stopnie pierwszego biegu mają szerokość ok. 190 cm, głębokość od 31,5 do 34 cm. Wysokość podstopnic od 11 do 14 cm. Stopnie pierwszego i drugiego biegu mają szerokość ok. 120 cm, głębokość 33 cm, a podstopnice 14 cm.

Fot. Pierwszy ciąg schodów oraz I podest. Układ parkietu w drabinkę. Wymiary klepek 5 na 30 cm.

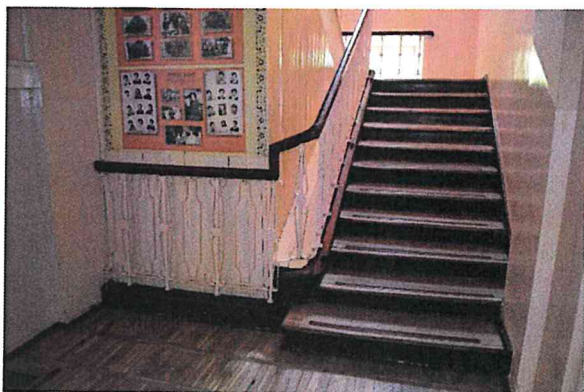
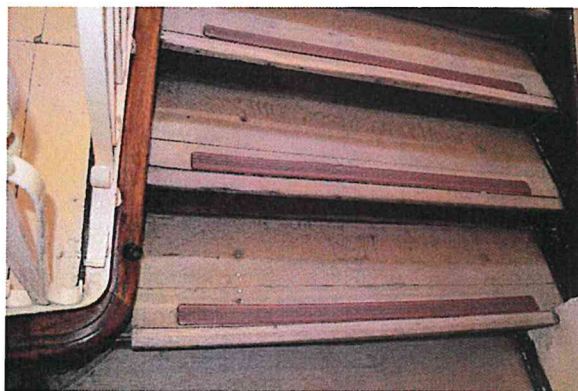
Fot. Widok na drugi ciąg schodów i zbliżenie na stopnie dolnego biegu.

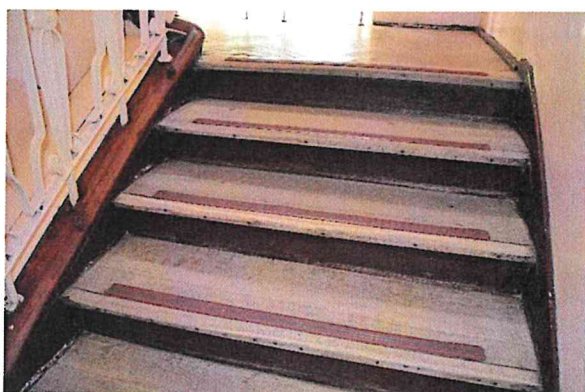
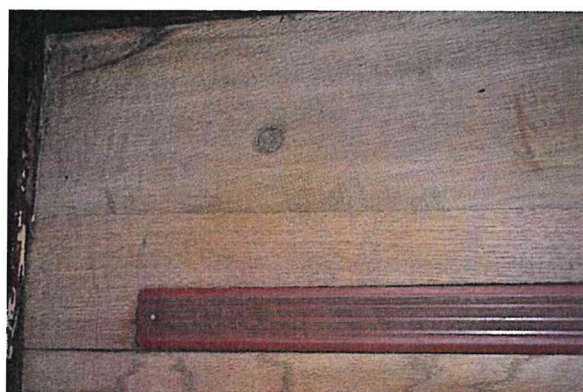
Stopnice poskładane są obecnie z kilku desek połączonych gwoździami i wkrętami. Główne elementy stopnic przymocowane są drewnianymi kołkami po dwa na każdy stopień. Deseczki przy krawędzi mają różne szerokości i występują w różnych ilościach. Na podstawie samych oględzin schodów trudno stwierdzić z całą pewnością, czy stopnice schodów były od początku skonstruowane w ten sposób. Bardziej prawdopodobne wydaje się, że w trakcie zużywania się drewna były uzupełniane węższymi deseczkami. Zaleca się wymianę stopnic na pełne, z jednej deski, powtarzające kształt obecnych.

Fot. Widok na górny bieg schodów oraz zbliżenie stopnicy. Widoczny kołek drewniany służący do mocowania.

Ze względu na dobry stan większości parkietów zalecana jest konserwacja zachowawcza. Jedynym wyjątkiem są stopnice schodów. Zarówno ze względów bezpieczeństwa, jak i warunków użytkowych zaleca się ich wymianę na stopnice pełne.

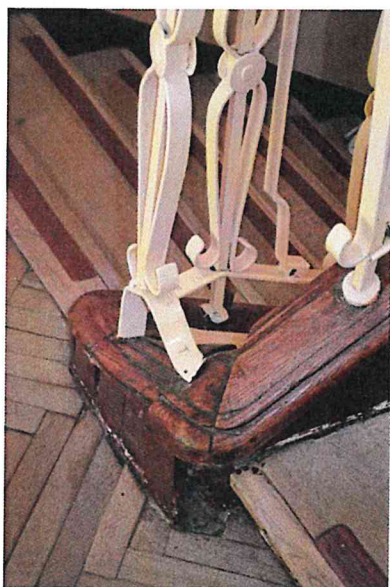
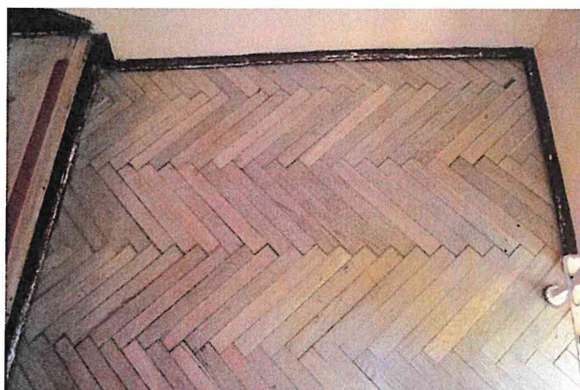
Fot. Widok na podstawę balustrady. Widok na drugi podest z układem klepek w jodełkę.

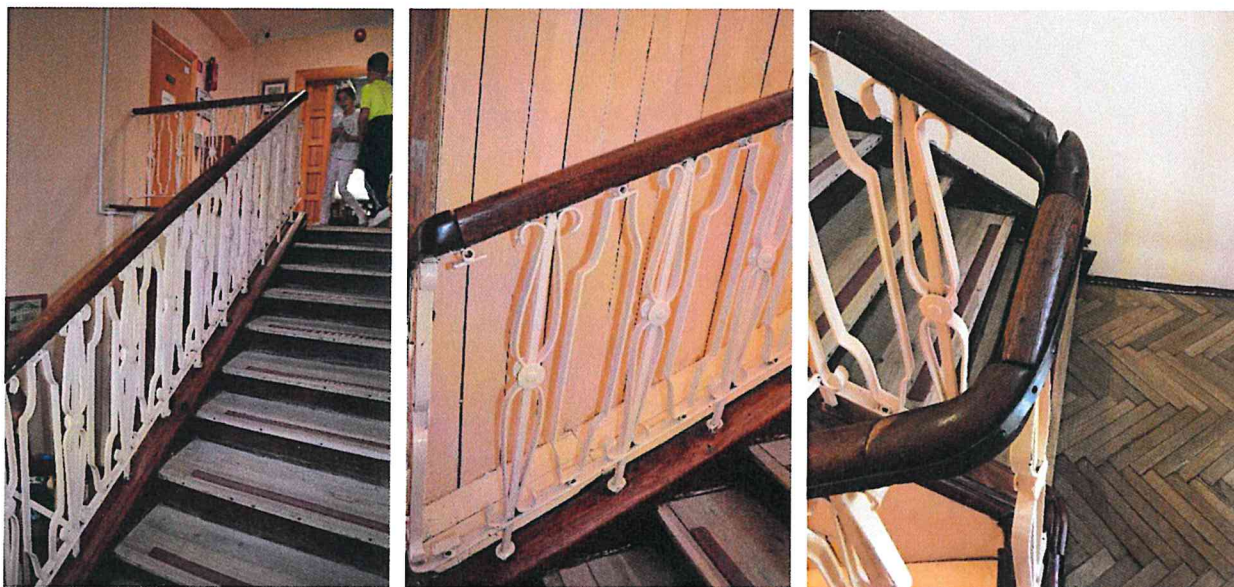
Balustrada metalowa o drewnianym pochwycie i cokole. Łączna długość balustrady wynosi 10,5 metra (I bieg – odcinki po: 130 cm, 33 cm, 324 cm, 43 cm. II bieg – odcinki po: 353 cm i 163 cm). Wysokość metalowej części balustrady 84 cm.

Tralki balustrady są wykonane w dwóch kształtach: w formie sześciokąta o czterech łukowatych bokach oraz balaska z przewiązką pośrodku. Skonstruowane są z taśmy metalowej o szerokości 3 cm i grubości 0,5 cm oraz z prętów o kwadratowym przekroju o długości boku 2 cm.

Fot. Widok ogólny na balustradę oraz detale cokołu i pochwytu.

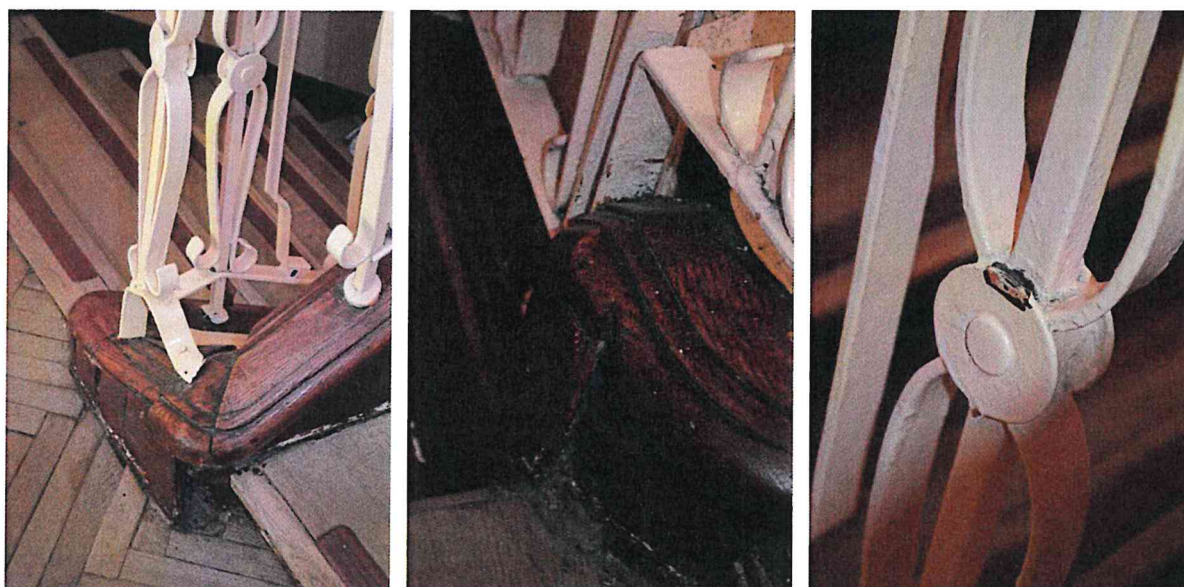
Fot. Widok na cokół balustrady z widocznymi ubytkami. Na zdjęciu z lewej strony widoczna jedna z odkrywek mających na celu określenie pierwotnej kolorystyki elementów metalowych balustrady.

Balustrada zachowana w dobrym stanie. Największe ubytki znajdują się na cokole i pochwycie. Na elementach metalowych stwierdzono trzy warstwy farby: Jasna (odcień bieli, czarna i obecna znowu odcień bieli.

6. Ocena stanu zachowania podstopnic.
7. Wybór metody montażu stopnic.
8. Oczyszczenie pochwyty oraz cokołu metodą mechaniczną.
9. Uzupełnienie brakujących elementów pochwyty oraz cokołu za pomocą wstawek drewnianych z zastosowaniem tego samego gatunku drewna, koloru, rysunku słojów wraz z zachowaniem kierunku ułożenia, przy użyciu drewna sezonowanego o wilgotności nie większej niż 8%.

10. Pomalowanie balustrady na kolor zbliżony do obecnego.
11. Montaż nowych stopnic.
12. Montaż listew przyściennych.
13. Zabezpieczenie parkietów lakierami z żywic sztucznych odpornymi na działanie UV i ścieranie.

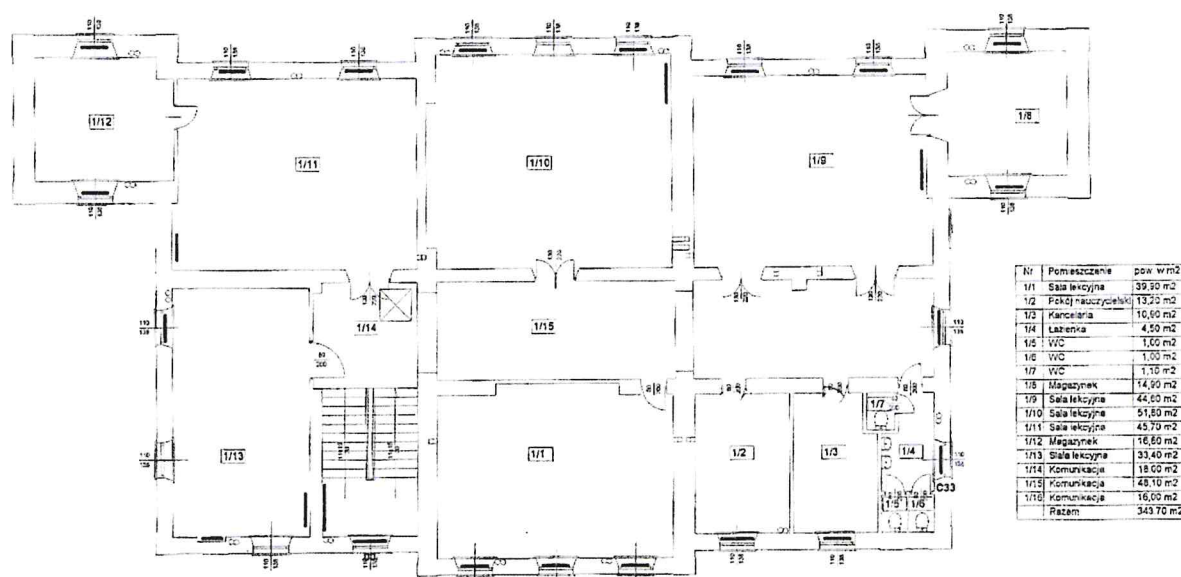
RZUT PIĘTRA SKALA 1:100

Parkiety pomieszczeń lekcyjnych oraz pomocniczych na I piętrze mają różne układy klepek oraz różny stopień zużycia. Wymiary klepek w cm. to: 30 na 6, 40 na 5 i 31 na 5. Listwy cokołowe powtarzają schemat z sali gimnastycznej i składają się z dwóch elementów: listwy właściwej zakończonej od góry ćwierćwałkiem o grubości 1,5 cm i wysokości 7 cm oraz przymocowanego od dołu ćwierćwałka o promieniu 1,5 cm.

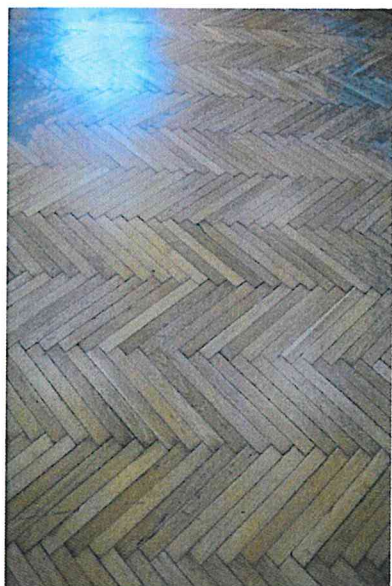
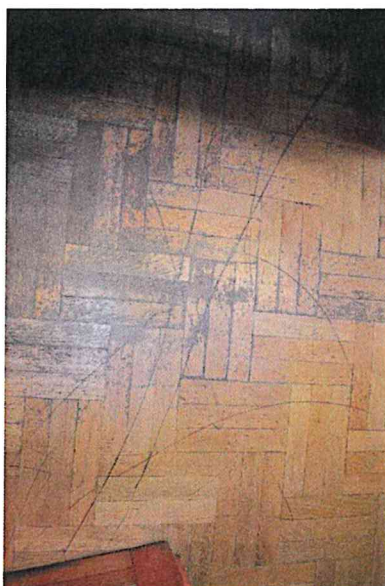
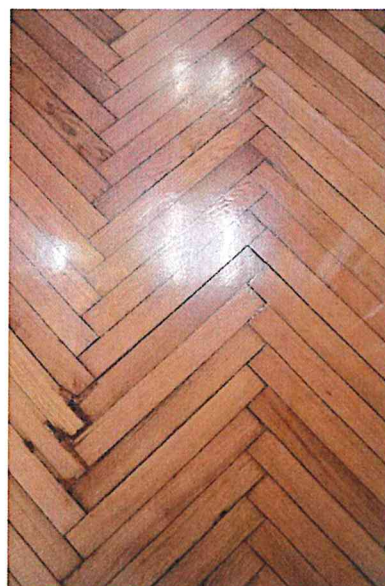
Fot. Przykłady parkietów w salach lekcyjnych na I piętrze.

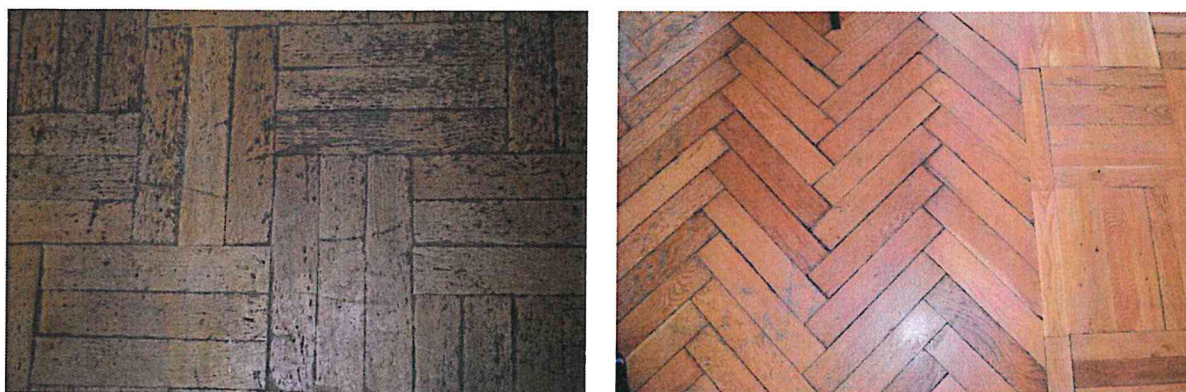
Fot. Przykłady parkietów w salach lekcyjnych na I piętrze. Po lewej w potrójną jodełkę, po prawej połączenie parkietu w jodełkę ze wzorem w szachownicę.

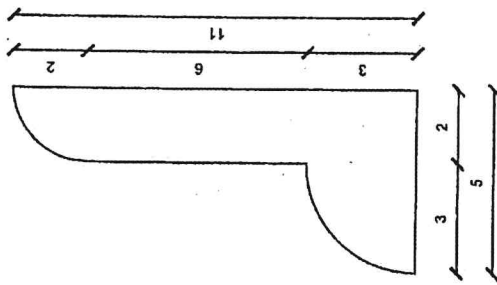
HOL WEJŚCIOWY [cm]

Na rysunku przedstawiono inwentaryzację zachowanych listew przyściennych.

- Listwa w hallu wejściowym jest w większości zachowana. Uzupełnienia według tego profilu.
- W sali gimnastycznej uzupełnienia listew według zachowanego wzoru.
- W salach lekcyjnych listwy według wzoru.
- Na klatce schodowej listwy przyściennie według wzoru z hallu wejściowego.
