**Budowa drogi gminnej ulicy Wspólnej na odcinku od ulicy**  
**Rot. W. Pileckiego do granicy z Gminą Radzymin w miejscowości**  
**Rasztów, Gmina Klembów**

**INWENTARYZACJA ZIELENI Z PROJEKTEM WYCINKI DRZEW**

PROJEKT ZAGOSPODAROWANIA TERENU, TOM I

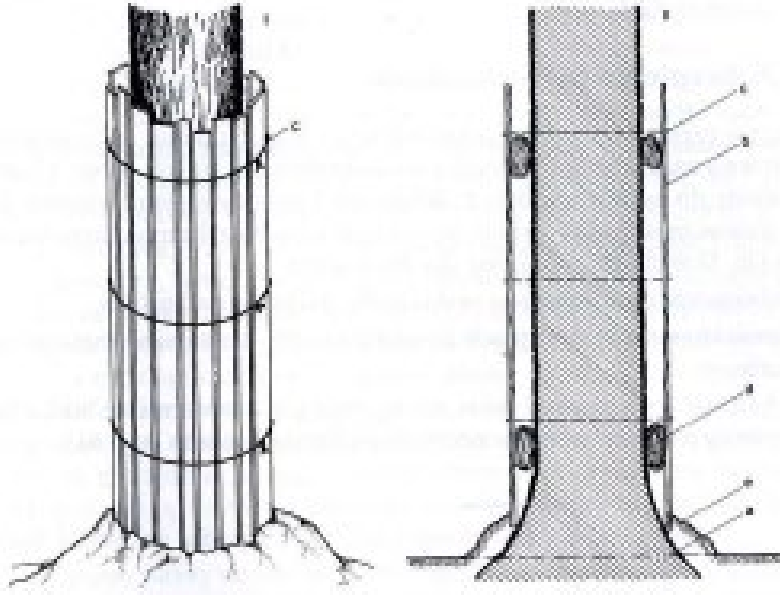
- zabezpieczyć pnie drzew obudową z desek do wysokości pierwszych gałęzi, czyli około 3 m, określonej jednak indywidualnie dla każdego drzewa, aby nie uszkodzić najbliższych konarów,
- pomiędzy deski a pień należy włożyć materiał izolacyjny w postaci mat słomianych bądź geowłókniny (minimum 2 warstwy),
- dolna część każdej deski powinna opierać się na podłożu (i być lekko zagłębiona w ziemi),
- jeżeli jest to niemożliwe np. przez nadbiegi korzeniowe, deski należy obsypać ziemią, przymocowanie deskowania do pnia opaskami z drutu okrągłego, miękkiego ocynkowanego lub

taśmy stalowej ocynkowanej (nie wolno używać do tego celu gwoździ),

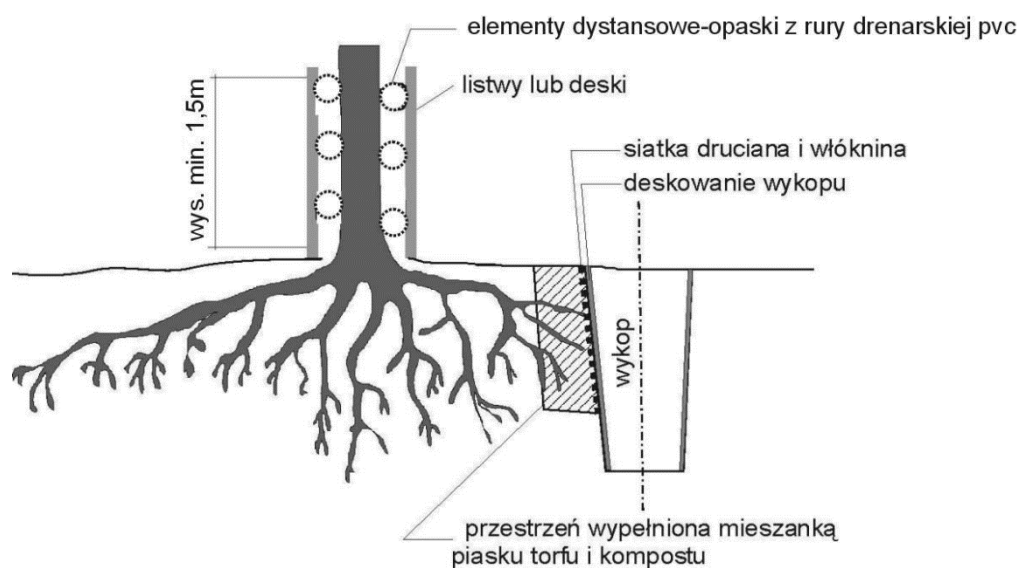
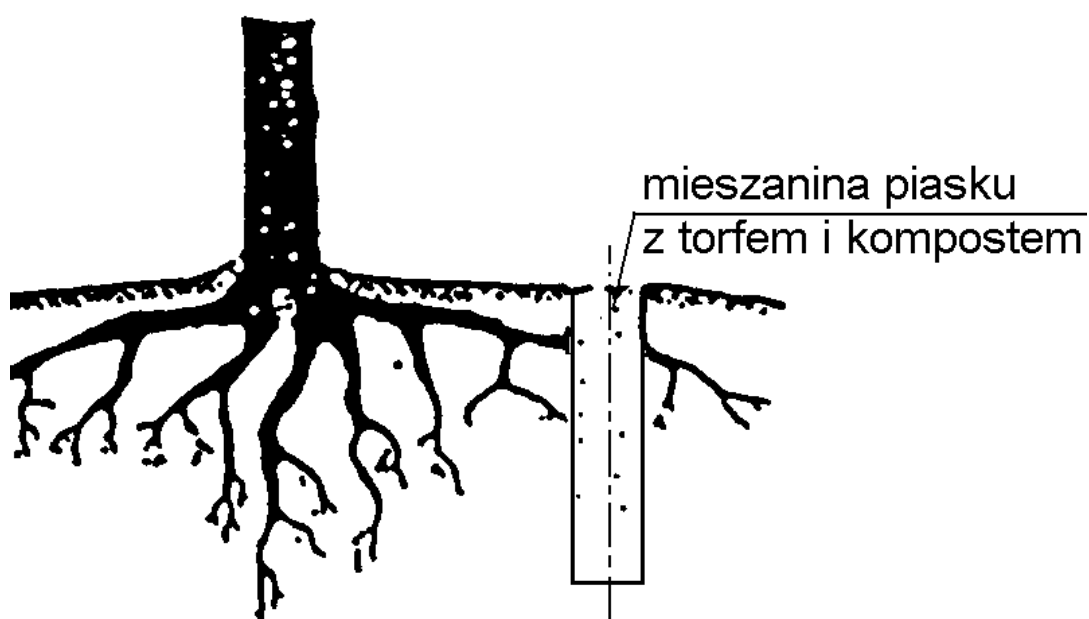
- zabezpieczenie ran natychmiast po usunięciu żywej gałęzi,
- w wypadku uszkodzenia bryły korzeniowej, nie można pozostawić korzeni bez odpowiedniego zabezpieczenia nawet na kilka godzin w upalny dzień .W związku z tym, ścianę wykopu z uszkodzoną bryłą korzeniową należy zabezpieczyć siatką drucianą lub ekranem z desek, zamocowanym na drewnianych słupach od strony wykopu. Pozostawianą przestrzeń około 20 cm szerokości, pomiędzy

ścianą wykopu a ekranem, wypełnić trzeba gruboziarnistym podłożem do wysokości około 40 cm od poziomu terenu. Górną warstwę powinna stanowić mieszanka humusu z piaskiem w stosunku 1:3. Należy zapewnić drzewu nawodnienie w trakcie trwania robót w części nie objętej wykopem. Ewentualne cięcia korzeni muszą zostać wykonane ostrym narzędziem.
